FLASH  
AT

N°028 – juin 2024

Ecrasement d'un conducteur  
routier

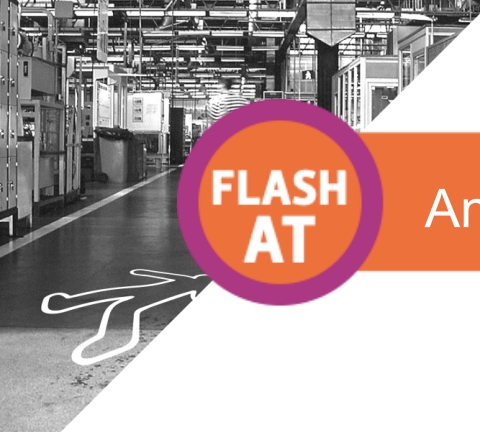
La victime s'arrête, descend de son PL moteur en fonctionnement, puis fait quelques pas en direction de l'arrière de son véhicule, pour observer comment se garer. Un autre PL est déjà positionné à proximité côté conducteur. Le conducteur est alerté que son véhicule recule dans sa direction. Il veut remonter dans sa cabine mais se retrouve coincé et écrasé entre la porte de son PL et la benne du camion stationné à proximité.

La victime décédera des suites de son accident 10 jours plus tard.

- Sensibiliser et informer l'ensemble des conducteurs PL sur l'obligation de serrer le frein de parc lors de tout stationnement, quelle que soit sa durée d'arrêt,
- Définir une consigne rappelant l'utilisation obligatoire de parkings dédiés aux PL.

- Installer, sur l'ensemble des PL équipés de frein de parc électrique, un dispositif d'enclenchement automatique du frein de parc dès l'ouverture de la porte,
- Privilégier l'acquisition de PL équipés de frein de parc électrique avec enclenchement automatique lors de l'ouverture de la porte de la cabine.

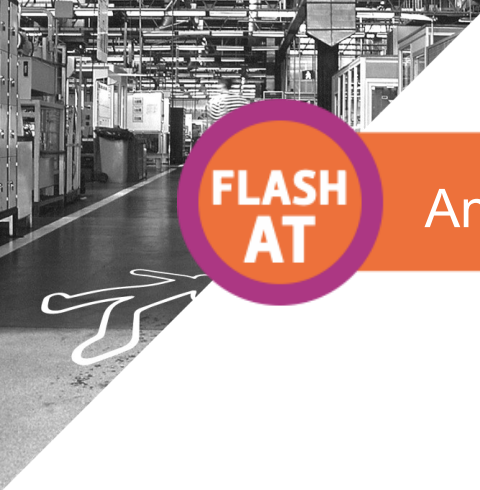
FICHE D'ANALYSE	
<b>Activité</b>	Descend de sa cabine pour observer comment se garer. Se dirige vers l'arrière de son véhicule.
<b>Organisation</b>	La victime a commencé sa journée à 7h06 et prend sa pause à 11h50 (heure de l'accident) en compagnie d'un autre collègue qu'il a convenu de retrouver à cet endroit. Chaque conducteur de l'entreprise a un véhicule attitré.
<b>Matériel</b>	Tracteur avec remorque attelée, Tracteur équipé d'un frein de parc électrique à enclenchement manuel avec alarme visuelle et sonore si porte ouverte, Boite de vitesse sur position « neutre » au moment de l'AT, Frein de parc en position désactivée au moment de l'AT.
<b>Humain</b>	Conducteur grand routier France depuis 18 ans, Connait les bonnes pratiques liées au stationnement dont le fonctionnement du frein de parc.
<b>Environnement</b>	Aire de stationnement non prévue pour les PL et en légère pente, le long d'un parking réservé aux véhicules légers. Présence d'un PL garé à proximité, côté conducteur.

<b>A - Organisationnelles</b>	- L'aire de stationnement utilisée est prévue pour les véhicules légers uniquement
<b>B - Techniques</b>	- Possibilité de descendre de la cabine alors que le frein de parc est désactivé
<b>C - Humaines</b>
