**FLASH  
AT**

## N°021 – Décembre 2022 Ensevelissement en tranchée

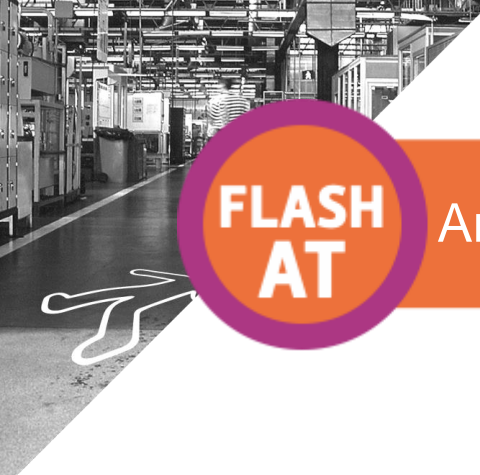
Lors d'une opération de forage, une conduite d'eau potable non identifiée dans la Déclaration de Travaux à Proximité de Réseaux a été cassée. La fuite étant importante avec un fort débit et s'agissant de la seule canalisation venant alimenter la commune voisine, il a été nécessaire de réparer la canalisation en urgence.

Après avoir fermé le réseau en amont et pompé l'eau dans la tranchée, deux salariés descendent dans celle-ci afin d'effectuer les réparations. Lors de la réparation de la canalisation cassée, une bande de terre (20 cm de large, 80 cm de haut, 5 m de long) côté route s'est effondrée sur la victime à l'endroit le plus profond (1,4 m environ). La victime restera ensevelie une vingtaine de minutes et sera ensuite transportée aux urgences avec de multiples fractures aux côtes, des organes touchés et une hémorragie interne. Après un premier arrêt cardiaque lors de son transport, la victime décède avant sa prise en charge par le CHU.

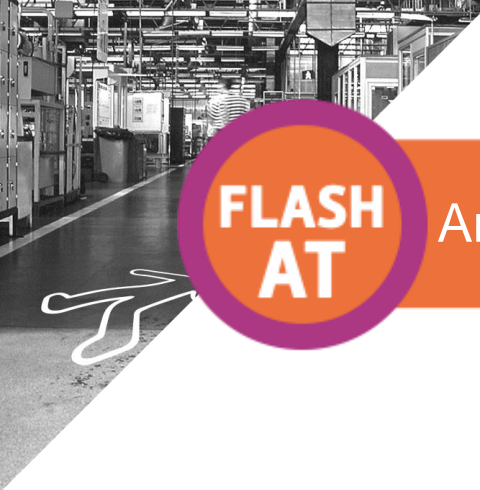
<b>Activité</b>	Réparation en urgence d'une conduite d'eau potable cassée. Travail dans une tranchée. Ensevelissement de la victime durant 20 minutes.
<b>Organisation</b>	Les salariés intervenaient en urgence avec pour seule consigne d'intervenir pour réparer la fuite d'eau. Réseau d'eau fermé en amont et commune voisine plus alimentée en eau. Pompage de l'eau dans la tranchée.
<b>Matériel</b>	Matériel de réparation de canalisation (matériel de plomberie). Canalisation non répertoriée sur le plan. Canalisation cassée avec un trou de 20 cm de diamètre et un débit de 2 m3/h.
<b>Humain</b>	Salarié expérimenté, 33 ans d'ancienneté au poste de travail, salarié en astreinte. Travaille en binôme.
<b>Environnement</b>	Terre argileuse gorgée d'eau. Tranchée de 1m40 de profondeur et de 0,7m de largeur avec parois verticales.
